### DIAGNOSTIC et RÉHABILITATION d'ouvrages thermaux : apports des techniques de pointe, exemples sur différents sites français

S. HILLAIRET - Antea Group

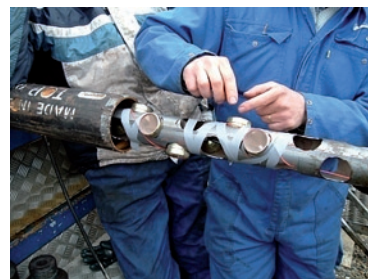
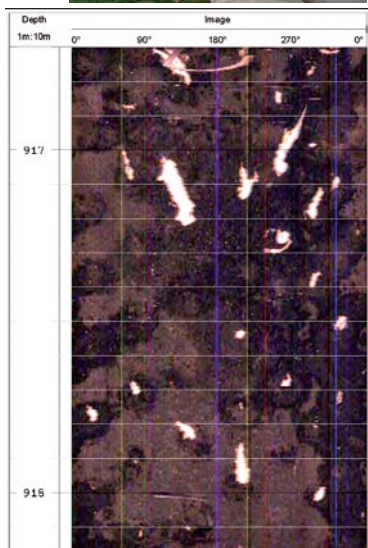
Encroûtement important du forage dans la zone de marnage favorisant le développement d'une flore bactérienne  
Aquifère productif partiellement masqué par la cimentation

Perforations du tubage et de la cimentation  
(techniques pétrolières)

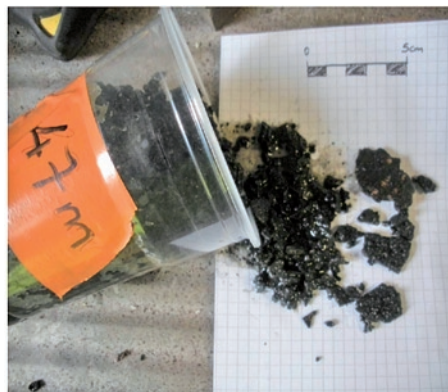
Corrosion du tubage acier avec risques de perforation

##### **Scrapage du tubage : technique pétro- lière**

Efficacité supérieure par rapport au  
brossage

Mise a nu du tubage facilitant le reche-  
misage avec un faible annulaire
