RECOURS AUX ONDES ÉLECTRO MAGNÉTIQUES

MISE EN OEUVRE D'UN DISPOSITIF ÉLECTROMAGNÉTIQUE SUR LE FORAGE BLONDEL À ROCHEFORT POUR LUTTER CONTRE LES DÉPÔTS

C. BARANGER, Antéa Group
C. PAULIN, PCH Conseil

Bilan à l'issue d'une période d'expérimentation de six mois et d'une période d'exploitation de deux années

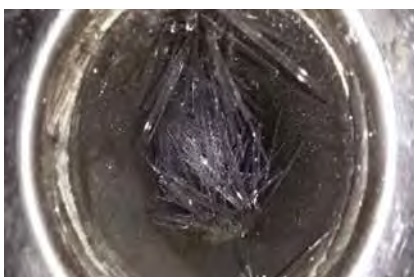
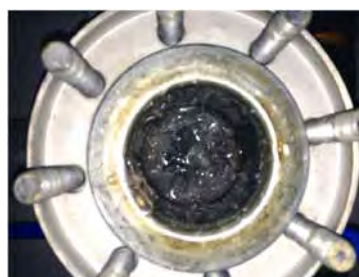
Coude d'exhaure

CONTRÔLES VISUELS DE LA CONDUITE DE SURFACE EN JUIN 2014 (16 mois d'exploitation SANS le dispositif)

section 6
cf diagramme p.45

Nombreux cristaux de taille importante obstruant la conduite de transport

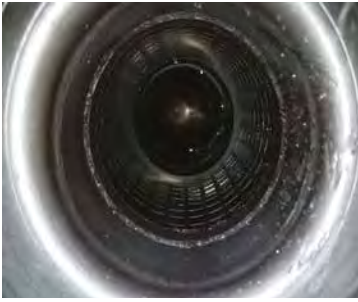
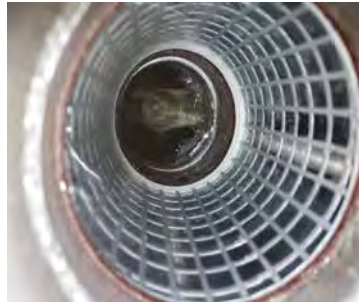
Vue de la surface interne de la section 1

■ CONTRÔLES VISUELS DE LA CONDUITE DE SURFACE LE 21 JUIN 2014 (12 mois d'exploitation AVEC le dispositif)

Au premier plan, vue de la surface interne de la section 1 (manchette d'observation en verre) et en arrière plan, vue sur la section 6

Présence de fins cristaux éparses dans la partie en verre (section 1) de la manchette

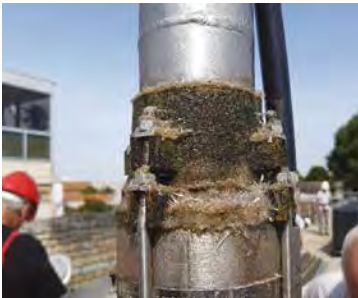
■ OBSERVATIONS FAITES LE 28 AOÛT 2017

Opération de remontée des équipements du forage F2 pour changement de pompe (14 mois de service)

Absence de cristaux sur la pompe et sa zone d'aspiration.
Présence de cristaux sur la base de la manchette
