### DIAGNOSTIC et RÉHABILITATION d'ouvrages thermaux : apports des techniques de pointe, exemples sur différents sites français

S. HILLAIRET - Antea Group

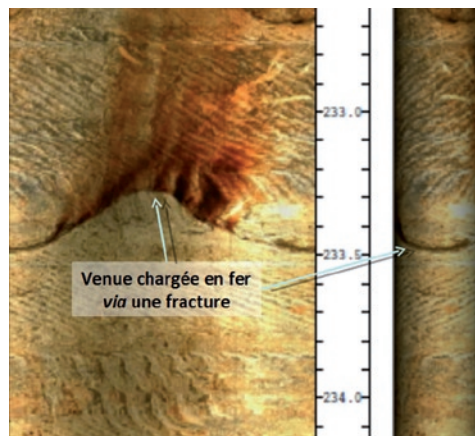
### Diagnostic : imagerie de paroi optique

- ▶ Vision meilleure qu'avec une caméra traditionnelle (venues d'eau)
- ▶ Possibilité d'analyses géologiques précises (lithologie, fracturation)
- ▶ Calcul de pendage et d'orientation de fracturation
- ▶ Coût équivalent

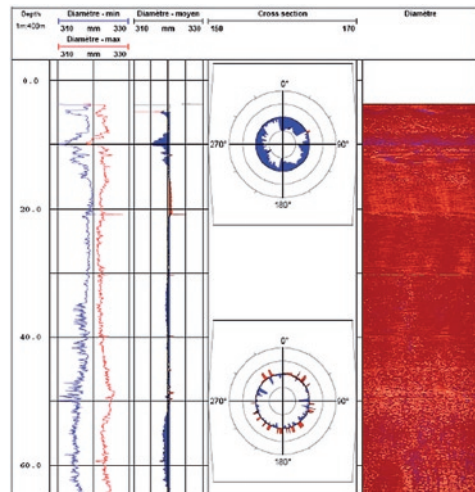
### Diagnostic : imagerie de paroi ultrasonique et diamètreur

Qualité d'image inférieure à celle d'une imagerie optique

- ▶ Combinaison imagerie + diamètre : meilleure interprétation (différence entre corrosion et dépôts); possibilité aisée de faire des sections.
- ▶ Coût supérieur au diamètreur multibras
