RECOURS AUX ONDES ÉLECTRO MAGNÉTIQUES

MISE EN OEUVRE D'UN DISPOSITIF ÉLECTROMAGNÉTIQUE SUR LE FORAGE BLONDEL À ROCHEFORT POUR LUTTER CONTRE LES DÉPÔTS

C. BARANGER, Antéa Group
C. PAULIN, PCH Conseil

Bilan à l'issue d'une période d'expérimentation de six mois et d'une période d'exploitation de deux années

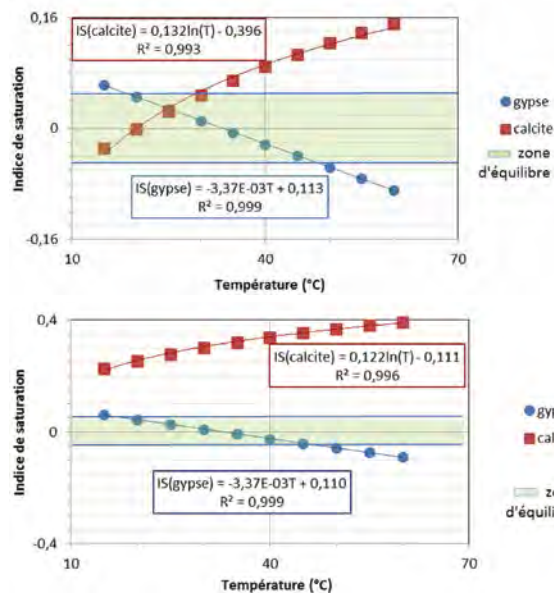
L'étude hydrochimique montre que la thermodépendance de l'indice de saturation (IS) du gypse et de la calcite est différente pour les forages Blondel (haut) et Empereur (bas). Cette différence s'explique par le design propre aux ouvrages.

La précipitation de gypse s'expliquerait par la précipitation de la calcite qui servirait de germe.

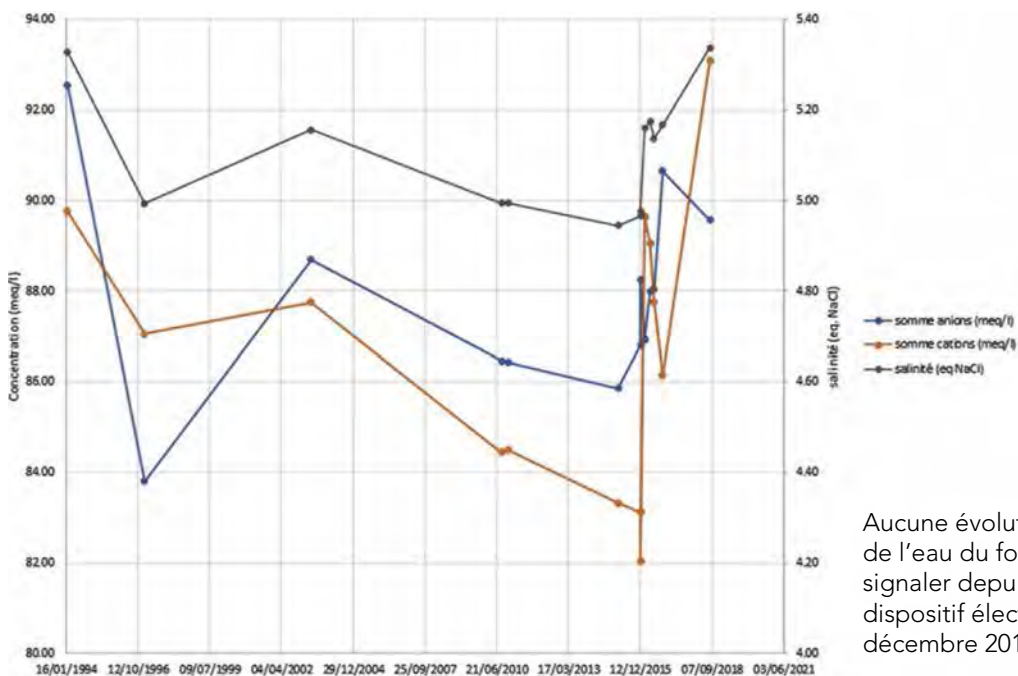
Aucune évolution de la minéralisation de l'eau du forage Blondel n'est à signaler depuis la mise en place du dispositif électromagnétique en décembre 2015
